## PEMBANGUNAN INFRASTRUKTUR DASAR BERKELANJUTAN DI KAWASAN PERBATASAN SEKITAR POS LINTAS BATAS NEGARA (PLBN) MOTAAIN, KABUPATEN BELU, PROVINSI NUSA TENGGARA TIMUR

## DEVELOPMENT OF SUSTAINABLE BASIC INFRASTRUCTURES IN THE BORDER AREA AROUND THE MOTAAIN NATIONAL CROSS BORDER POST (PLBN), BELU REGENCY, EAST NUSA TENGGARA PROVINCE

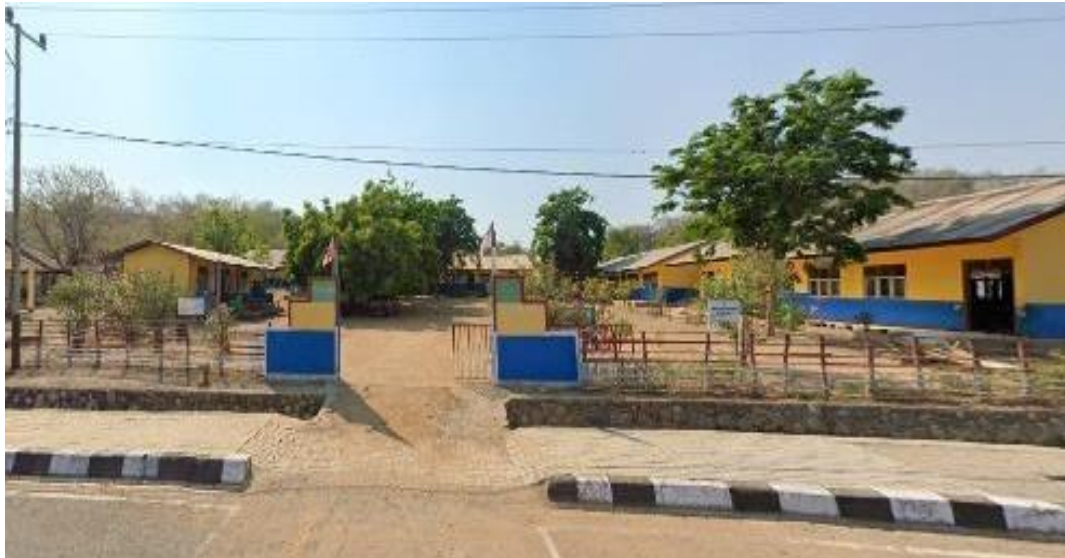
**Gambar 4.1. Kondisi SD Inpres Motaain di Jl. Arteri Primer Nasional Trans Timor**

Peneliti juga melakukan observasi terhadap keberadaan infrastruktur / fasilitas pendidikan di kawasan perbatasan sekitar PLBN Motaain yang berada di Desa Silawan (yang merupakan desa dalam radius 4 km dari PLBN). Hasil observasi menunjukkan bahwa infrastruktur pendidikan sekolah dasar kondisi bangunannya sangat baik dengan pagar yang masih kurang baik, sehingga secara keseluruhan dapat dinyatakan kondisinya baik. Sementara infrastruktur /fasilitas pendidikan sekolah menengah pertama (SMP) kondisi bangunan maupun tata bangunan dan lingkungannya dalam kondisi sangat baik. Dan fasilitas pendidikan Sekolah Menengah Kejuruan Negeri (SMKN) dalam kondisi bangunan sangat baik, namun tata lingkungan di tapak SMK Nagak kurang baik, sehingga secara keseluruhan dapat dikatakan baik.

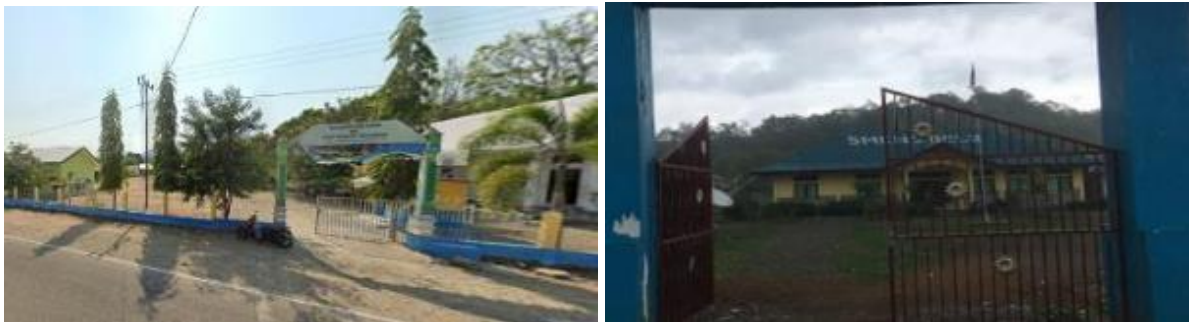
**Gambar 4.2. Kondisi SMPN Silawan dan SMKN II Belu di Desa Silawan**

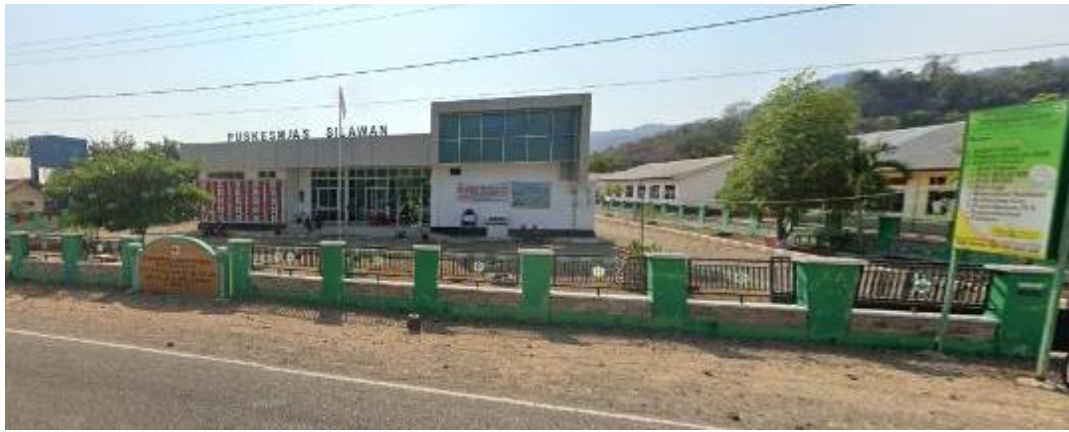
Hasil wawancara menggambarkan bahwa keberadaan puskesmas DTP di Desa Silawan telah menunjukkan bahwa kebutuhan pelayanan kesehatan masyarakat di kawasan perbatasan sekitar PLBN Motaain telah tercukupi. Bahkan orang warga negara RDTL juga banyak yang turut serta memanfaatkan fasilitas kesehatan di puskesmas DTP Silawan tersebut. Ruang perawatan di bangunan utama puskesmas juga dalam kondisi yang sangat baik dan sangat bersih serta terawat. Ruang administrasi dan tata usaha juga dalam kondisi yang sangat baik. Bahkan ruang tunggu pasien di aula utama bangunan ini pada sisi depan, juga kondisinya sangat baik dengan kursi terbuat dari aluminium kualitas tinggi yang tertata rapih.

**Gambar 4.3. UPTD Puskesmas DTP di Desa Silawan Berlokasi di Jalan Strategis Nasional, Berdampingan Dengan SMPN Silawan**

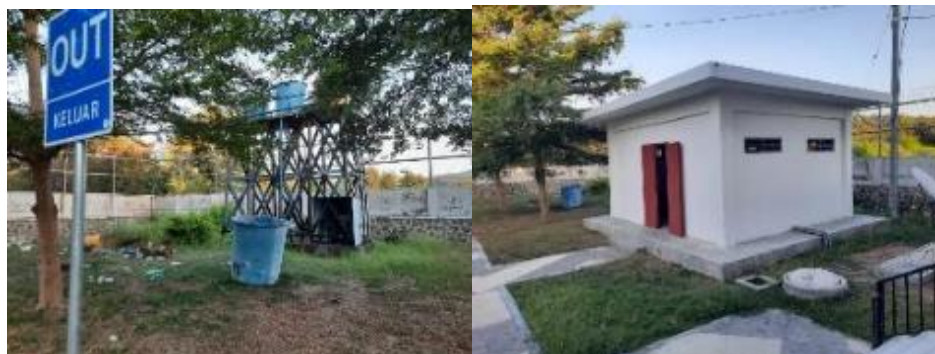
Di Kawasan perbatasan sekitar PLBN Motaain yang merupakan wilayah administrasi Desa Silawan, Kecamatan Tasifeto Timur **tidak ada** masyarakat yang mendapatkan layanan air minum dalam sistem perpipaan, kecuali dalam Kawasan PLBN Motaain dibangun sistem perpipaan tersendiri terpisah dari masyarakat setempat di perbatasan. Bahkan untuk seluruh wilayah Kecamatan Tasifeto Timur tidak ada dalam layanan sistem perpipaan. Layanan penyediaan air minum yang ada adalah layanan sistem non perpipaan. Dalam sistem non perpipaan ini, air minum disediakan dalam *reservoir* atau hidran umum yang bersifat publik atau dimanfaatkan secara bersama-sama. Dalam area PLBN Motaain memang terdapat bangunan pompa air maupun menara air serta sistem perpipaan, namun tidak berasal dari Perusahaan Daerah Air Minum (PDAM) Kabupaten Belu. Area PLBN ini mengelola penyediaan air minumnya sendiri dengan sumber air berasal dari air tanah dalam yang dipompa melalui pompa sumur dalam yang kemudian dialirkan ke menara air serta didistribusikan ke seluruh area PLBN secara gravitasi. Tetapi system penyediaan air minum di dalam area PLBN ini terpisah dari Masyarakat sekitar PLBN.

**Gambar 4.4. Bangunan Pompa Air dan Menara Reservoir Air di Area PLBN Motaain**

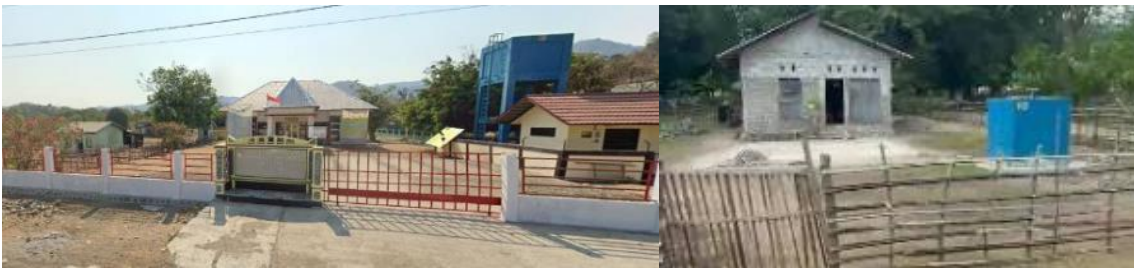
Sumber Air minum utama masyarakat Desa Silawan adalah air yang disedot dari air bawah tanah yang bangunan pompanya berada di halaman Kantor Desa Silawan yang berada di samping Puskesmas Silawan. Air yang disedot pompa air di bangunan pompa air tersebut kemudian dialirkan ke reservoir utama di belakang bangunan air tersebut. Sebagian air dari *reservoir* utama tersebut kemudian dialirkan untuk memenuhi kebutuhan puskesmas dan kantor desa Silawan, dan sebagiannya dialirkan ke hidran umum yang berada di beberapa titik di Desa Silawan. Gambar di bawah ini merupakan bangunan pompa air dan *reservoir* utamanya yang berada di halaman kantor Desa Silawan.

**Gambar 4.5. Bangunan Pompa, Reservoir Air Utama dan Hidrant Umum di Desa Silawan**

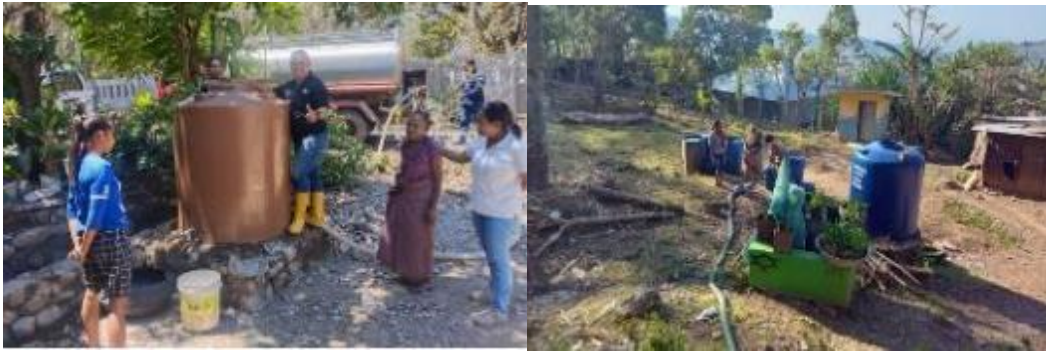
Pada saat musim kering panjang, biasanya ketersediaan air di *reservoir* kadang tidak terjaga ketersediaannya. Untuk memenuhi kebutuhannya masyarakat membeli air minum dari mobil tangki dengan volume 5000 liter seharga Rp 100.000,-. Hal seperti ini tidak hanya dialami oleh masyarakat umum, namun juga dialami oleh Puskesmas Silawan, pada saat pompa air tidak dapat lagi memompa air dari dalam tanah. Hal ini sebagaimana hasil wawancara dengan Kepala Tata Usaha Puskesmas Silawan dan bude Sriyani pemilik warung di Jalan Arteri Primer Nasional Trans Timor.

**Gambar 4.6 Kegiatan Warga Beli Air dari Mobil Tangki Saat Musim Kering Panjang**

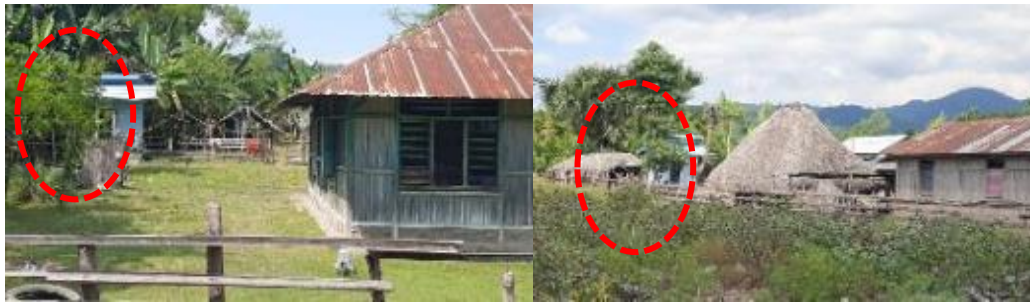
Sanitasi masyarakat Desa Silawan, kondisinya tidak sebaik di area PLBN Motaain. Limbah padat buangan dari kotoran manusia di Desa Silawan dilakukan melalui kakus dengan *septic tank* individual pada tiap rumah di pinggir kiri kanan sepanjang jalan strategis nasional. Pembuatan kakus individual tiap rumah tangga ini merupakan sumbangan dari Balai Cipta Karya Provinsi NTT, dan bangunannya dibuat dalam bentuk hampir seragam serta dicat dengan warna yang sama pula yaitu warna biru. Lokasi kakusnya juga tidak di dalam rumah, tetapi diletakkan di luar rumah dengan jarak bervariasi, namun rata-rata lebih dari 5 meter dari bangunan rumah utama dengan lokasi di belakang samping kanan bangunan rumah utama. Kondisi ini relative lebih baik daripada sebelum masyarakat memiliki kakus tersendiri dengan *septic tank* yang lebih sehat. Hanya terkadang karena ketersediaan air bersih tidak selalu stabil ketersediaannya, maka kakus yang ada juga kadang kekurangan air untuk pembilasannya.

**Gambar 4.7. Kakus Warga Desa Silawan Kecamatan Tasifeto Timur Bantuan Balai Cipta Karya Provinsi NTT (Warna Biru)**

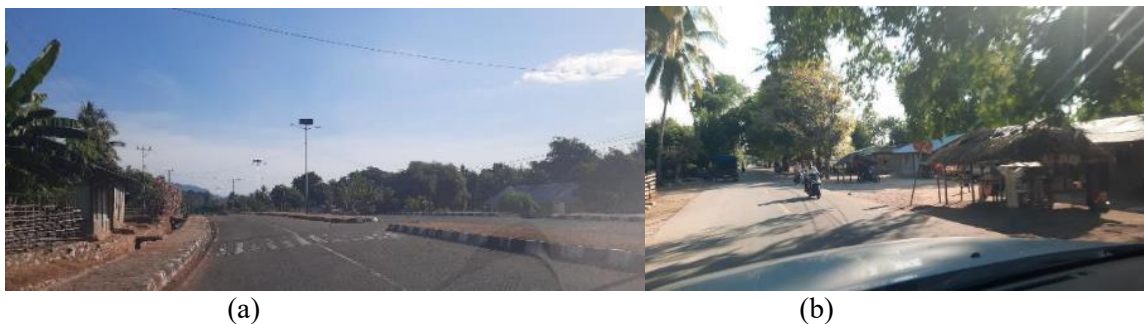
Infrastruktur drainase di Kawasan perbatasan sekitar PLBN MOTAain atau di Desa Silawan yang merupakan desa dalam radius 4 km, untuk di jalan arteri pimer transnasional Timor relative cukup baik walaupun tidak kontinyu sepanjang jalan trans nasional Timor tersebut. Pada jalan Arteri Primer Nasional Trans Timor yang mendekati area PLBN Motaain, kondisi drainase di pinggir jalannya ada dengan kondisi cukup baik. Namun setelah lebih dari 2km dari area PLBN, kondisi drainase jalannya tidak ada atau tidak tersedia.

**Gambar 4.8 Kondisi Drainase di kiri-kanan Jalan Arteri Primer Nasional Trans Timor dalam radius 2 km dari area PLBN Motaain (a) dan Setelah lebih 2 Km (b)**

Kondisi drainase di jalan strategis nasional, agak berbeda dengan yang di Jalan Arteri Primer Nasional Trans Timor. Drainase di jalan strategis nasional di dekat area PLBN terlihat lebih teratur, namun sebaliknya di jalan strategis nasional kondisi drainase yang dekat area PLBN malah kurang terbangun dengan baik alias banyak yang tidak tersedia drainasenya. Sementara di Sebagian jalan strategis nasional yang lebih jauh dari area PLBN Motaain, malah terlihat ada dibangun saluran drainase di pinggir kiri-kanan jalan strategis nasionalnya. Namun ada Upaya untuk Pembangunan drainase di kiri-kanan jalan strategis nasional tersebut saat peneliti turun di lapangan. Dengan kondisi jaringan drainase sebagaimana digambarkan di atas, maka dapat dinilai bahwa infrastruktur drainase di kawasan perbatasan sekitar PLBN Motaain **relatif belum cukup baik** menunjang standar kehidupan yang baik dan berkelanjutan. Secara keseluruhan kondisi penyediaan drainase di kawasan ini, sebagaimana tabel berikut.

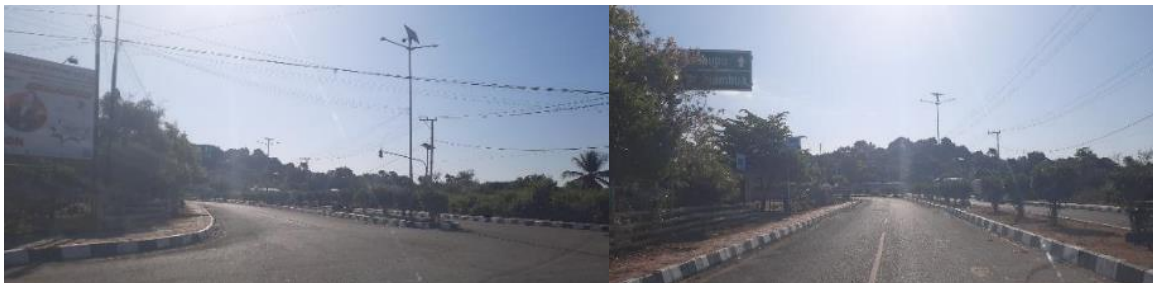
Jaringan jalan strategis nasional yang melingkar di sisi selatan Desa Silawan, kondisinya relative baik dengan kondisi dua jalur dua lajur, atau pada masing-masing jalur tersedia satu lajur jalan dengan lebar sekitar 5,5 meter sesuai standar jalan arteri primer nasional. Kondisi di kiri kanan jalan tidak ada trotoar sebagaimana pada jalan arteri primer nasional Trans Timor, tetapi hanya bahu jalan berupa tanah dengan tanpa ada perbedaan elevasi antara badan jalan dengan bahu jalannya. Drainase di kiri-kanan jalan sebagian besar hampir tidak ada, namun sedang ada upaya untuk pembangunannya.

**Gambar 4.10 Kondisi Jaringan Jalan Arteri Primer Nasional Trans Timor di Ujung Gerbang PLBN Motaain di Desa Silawan**

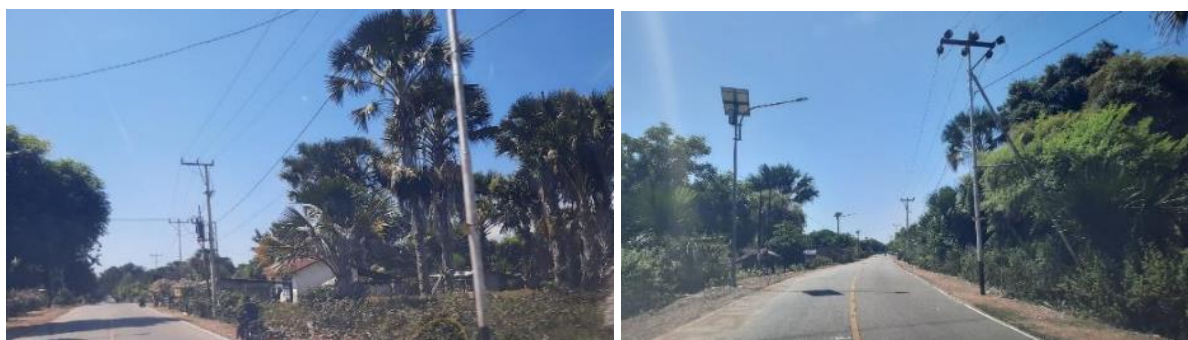
Infrastruktur energi yang dilihat dan sangat dibutuhkan sebagai infrastruktur dasar dalam menunjang keberlanjutan kehidupan di kawasan perbatasan adalah energi listrik. Ketersediaan energi Listrik di kawasan perbatasan sekitar PLBN Motaain yang berada di Desa Silawan, menunjukan kondisi yang baik karena telah tersedia jaringan listrik PLN yang ketersediaan energinya juga cukup stabil. Ketersediaan energi listrik ini, juga sudah tersedia dalam perumahan yang baru dibangun, contohnya Kampung Jokowi yang juga sudah teraliri aliran listrik PLN. Bahkan untuk penerangan jalan umum banyak yang menggunakan energi surya yang dirubah menjadi energi listrik.

**Gambar 4.12 Kondisi Jaringan Listrik di Dekat Kantor Desa dan Puskesmas Silawan (a) dan Yang di Jalan Strategis Nasional (b)**

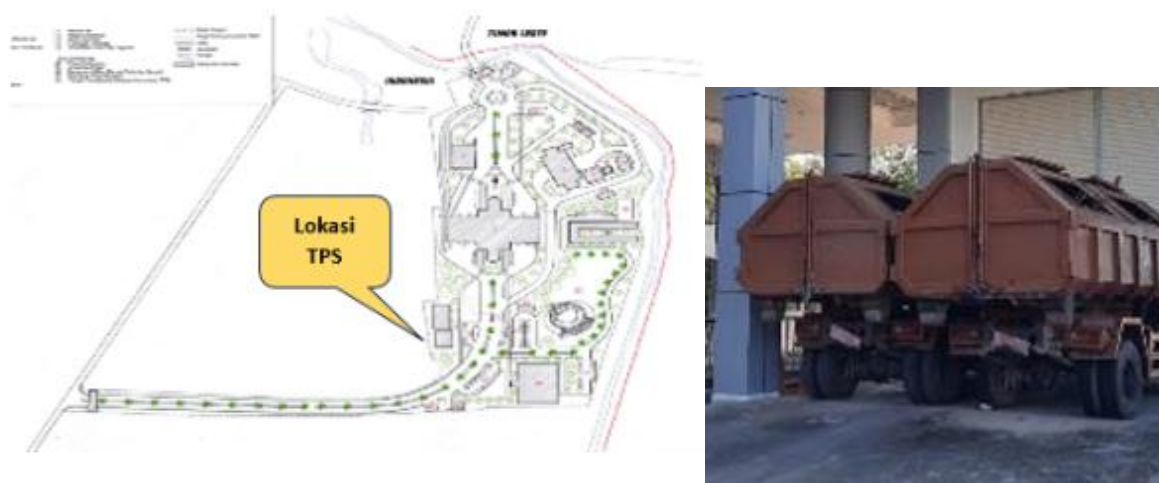
Di Desa Silawan, TPS yang ada hanya di area PLBN Motaain. Keberadaan TPS ini di dekat pasar Perbatasan dekat dengan generator listrik kearah pintu keluar area PLBN. Sementara di permukiman masyarakat tidak tersedia TPS khusus. Hal ini karena sebagian besar rumah masyarakat di Desa Silawan adalah rumah tunggal dengan halaman depan dan halaman belakang yang cukup luas, sehingga masyarakat mampu

**Gambar 4.13. Keberadaan TPS Mobile (a) dan Truk Sampah (b) di Area PLBN Motaain**
